Une mesure de réduction des impacts réussie : le contournement de Beauvais, (RN31)

Cerema Nord-Picardie

02/04/2019 Matinale du Grand Port Maritime de Dunkerque

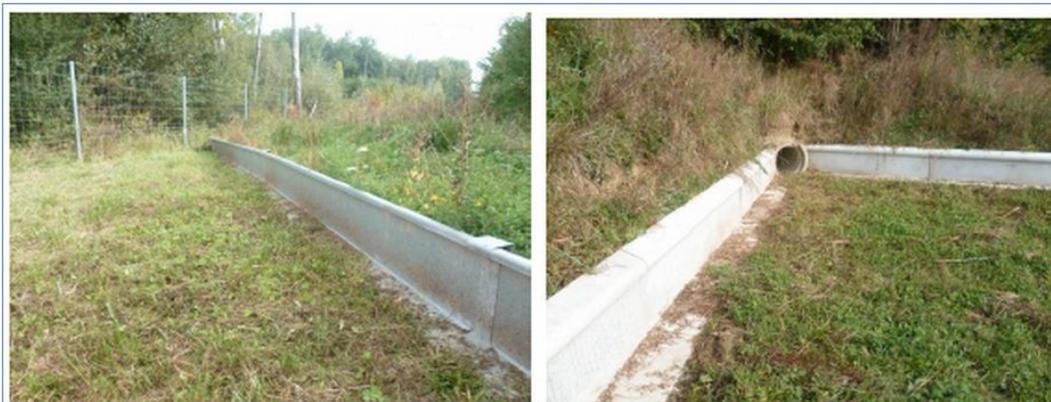
Exemple de guidage refait de manière efficace en 2013

- Les aménagements ont été mal réalisés, la DREAL missionne le Cerema Nord Picardie en 2008 pour constater les erreurs et pallier à celles-ci.
- Réalisation de mesures correctrices en 2013 et 2014

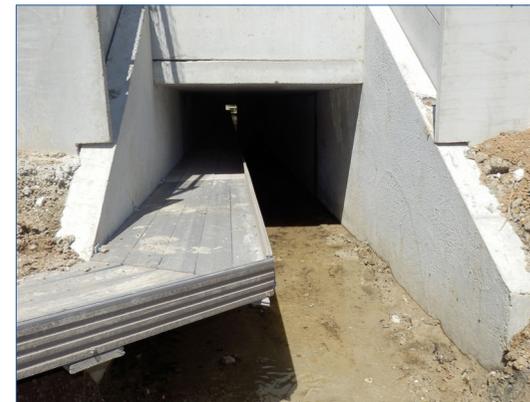
Banquette aménagée

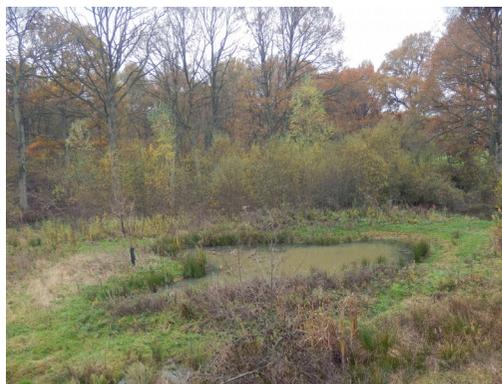
Mare aménagée

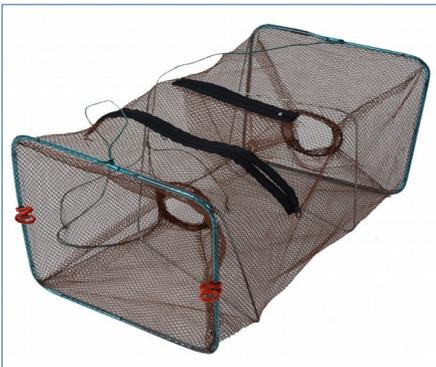
Nasse utilisée pour le piégeage

- Un suivi pour vérifier que l'on retrouve bien l'ensemble des espèces présentes avant travaux et pour mettre en évidence le transit de part et d'autre de la chaussée
- Du fait du cycle de vie des amphibiens et du fait des espèces à rechercher lors des inventaires deux campagnes d'inventaire par an
- Prospections par piégeage et relâche via des nasses posées en amont de la tombée de la nuit

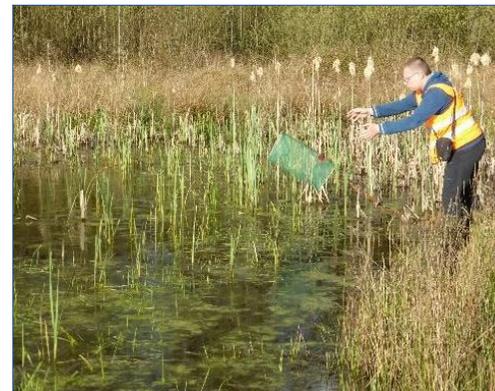
Mise à l'eau d'une nasse

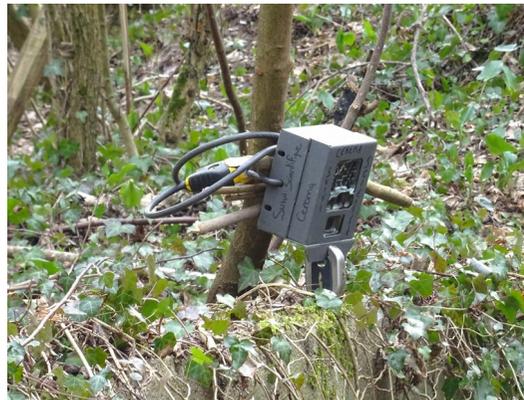
- Suivi de buses et de dalot hydraulique par piège photo sur plusieurs semaines
